**Dominique Vuillat**

Service régional de l'Archéologie  
6, rue Haute de la Comédie  
87036 Limoges cedex

## Le dolmen du Pouyol à Eybouleuf (Haute-Vienne)

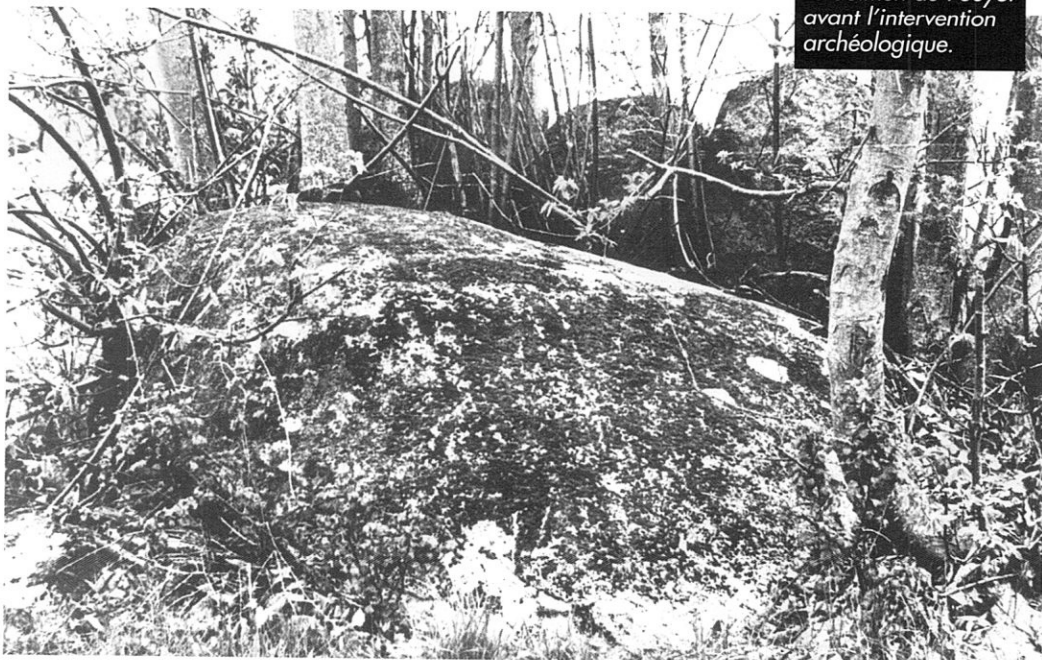
Figure 1  
Le dolmen du Pouyol  
avant l'intervention  
archéologique.

L'intervention archéologique et de restauration s'est déroulée de novembre à décembre 1983. Avant la fouille, le monument comprenait une table et quatre piliers visibles.

La table mesure 3,20 m de longueur pour une largeur de 2,60 m. Son épaisseur maximum est de 60 cm. Les piliers verticaux mesu-

rent au maximum : pilier n° 1 (l. : 80 x ep. 30 cm), pilier n° 2 (l. 100 x ep. 50 cm), pilier n° 3 (l. 115 x ep. 35 cm). Leur hauteur au-dessus du sol est de 150 cm. Le pilier n° 4 effondré a une hauteur de 205 cm pour une largeur de 115 et une épaisseur de 40 cm.

Les piliers sont de proportions semblables. Ils sont jointifs et leurs faces internes ont été régularisées par les constructeurs. Ceci est bien visible sur le pilier n° 2, très peu desquamé en surface, contrairement aux piliers n° 1 et 3. La face interne de la table est particulièrement plane.
